**SICEM**

**Specialisti nel  
consolidamento  
monumentale**

# Specialisti nel consolidamento monumentale

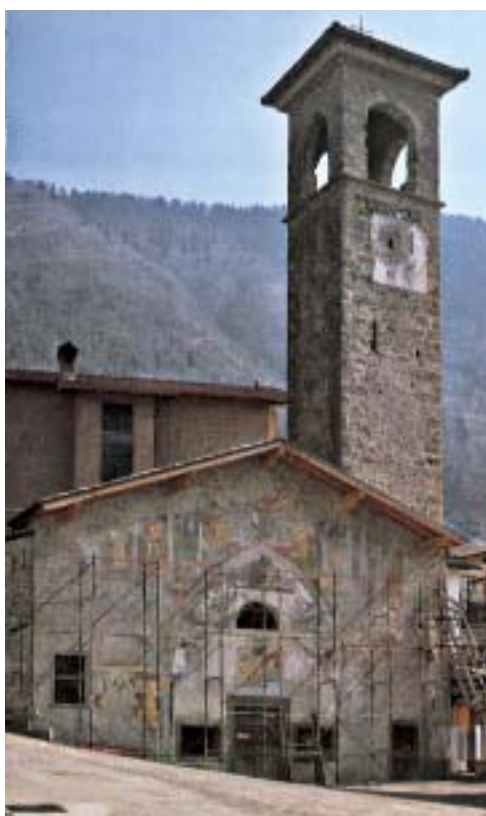
### Cerete Alto - Bergamo

Cappella dei Fantoni.

Perforazione e relativa tirantatura della facciata affrescata ed altre opere di risanamento conservativo.

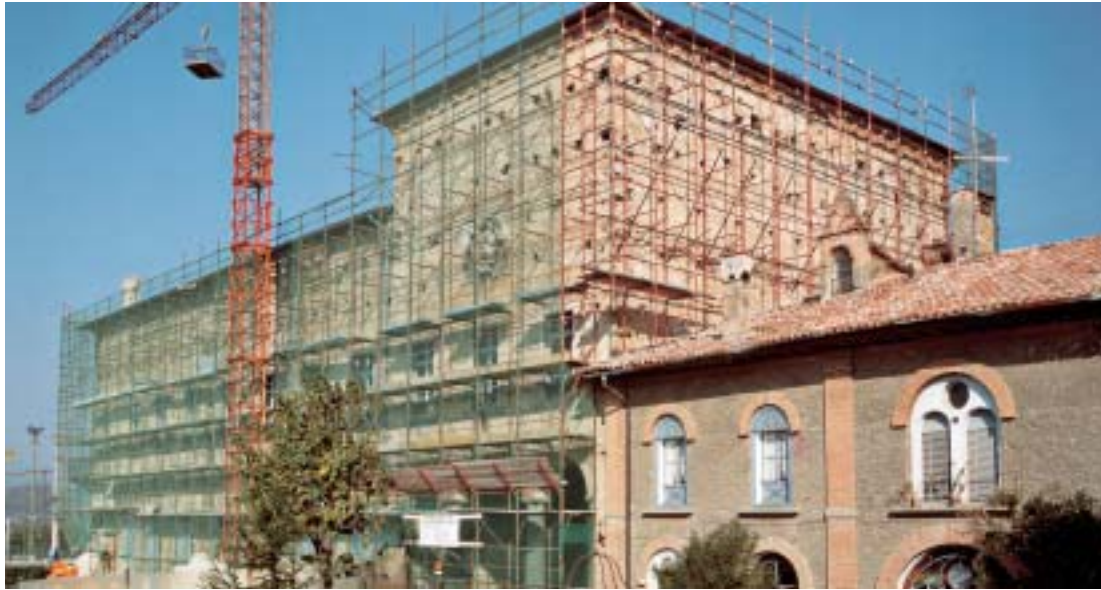
**Adro - Brescia**

Palazzo Dandolo.

Varie perforazioni e relative tirantature per il consolidamento statico dell'edificio.

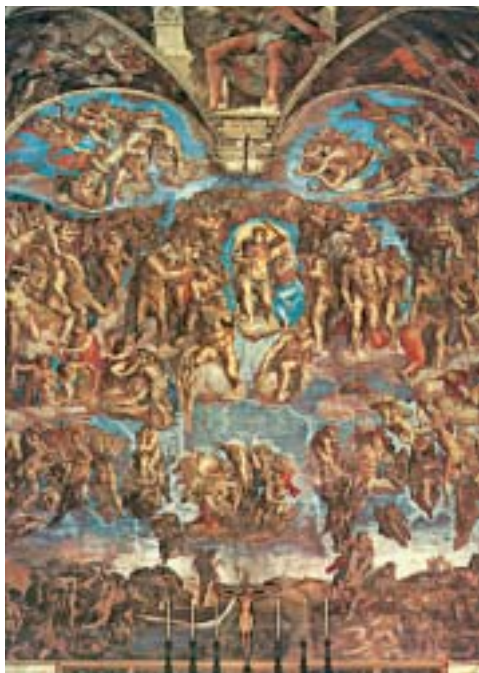
**Città del Vaticano**

Cappella Sistina.

Microcarotaggi nel "Giudizio Universale" necessari alla realizzazione dell'impianto di climatizzazione.

Perforazioni con recupero dei liquidi di raffreddamento attraverso il "Giudizio Universale"; n°6 fori, d=40 mm per l'inserimento dei sensori di climatizzazione.

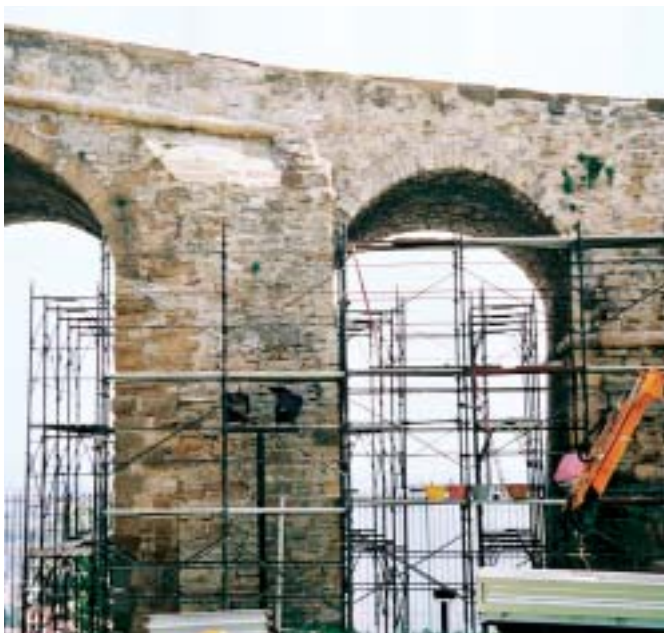
**Bergamo Alta**  
Porta San Giacomo.  
Consolidamento del viadotto mediante l'inserimento di tiranti "a dispersione" e successiva iniezione di materiali compatibili a quelli esistenti.

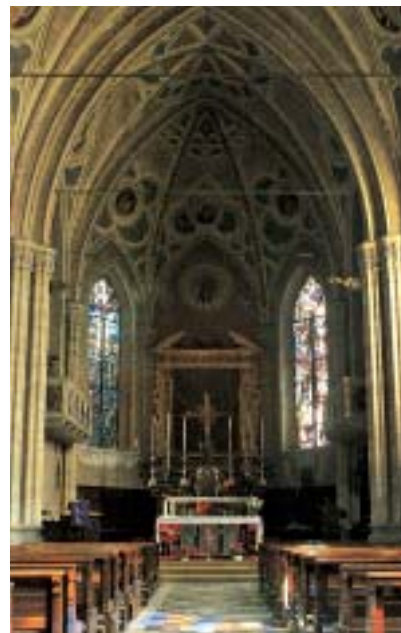
**Fonteno - Bergamo**  
Chiesa parrocchiale.  
Inserimento di n° 12 tiranti.

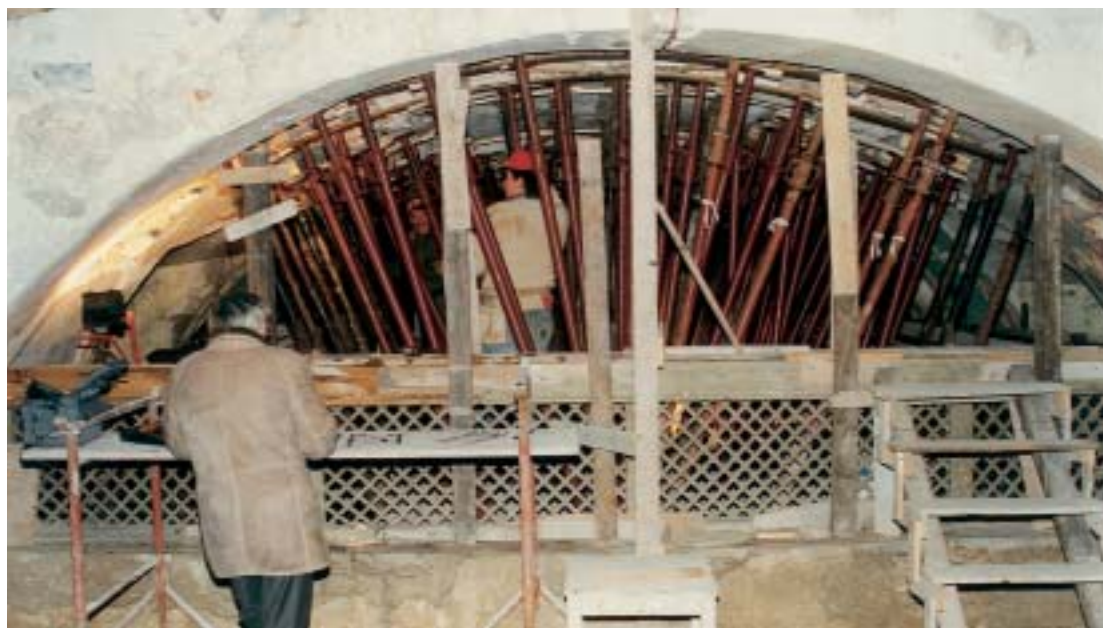
Sale Marasino - Brescia

Chiesa dei Disciplini.

Fase preliminare di messa in sicurezza della volta.

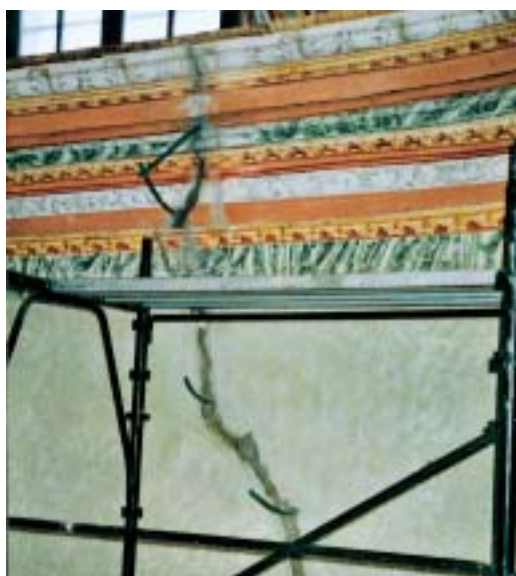
### Vercelli

Chiesa di Borgosesia.

Iniezioni strutturali atte a recuperare la struttura gravemente danneggiata.

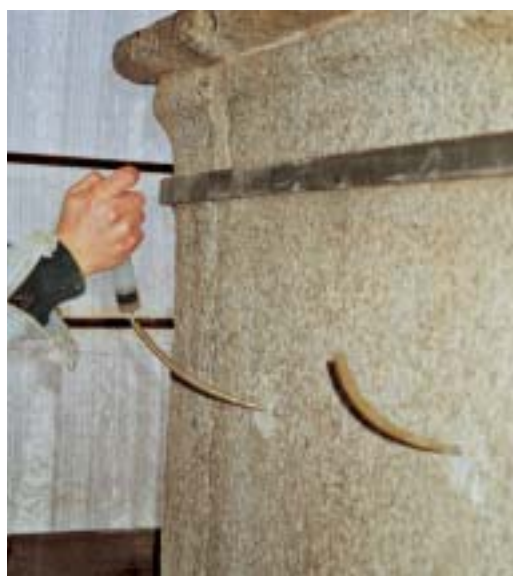
### Milano

Mausoleo Trivulzio.

Iniezioni strutturali per la messa in sicurezza degli elementi portanti verticali della struttura.

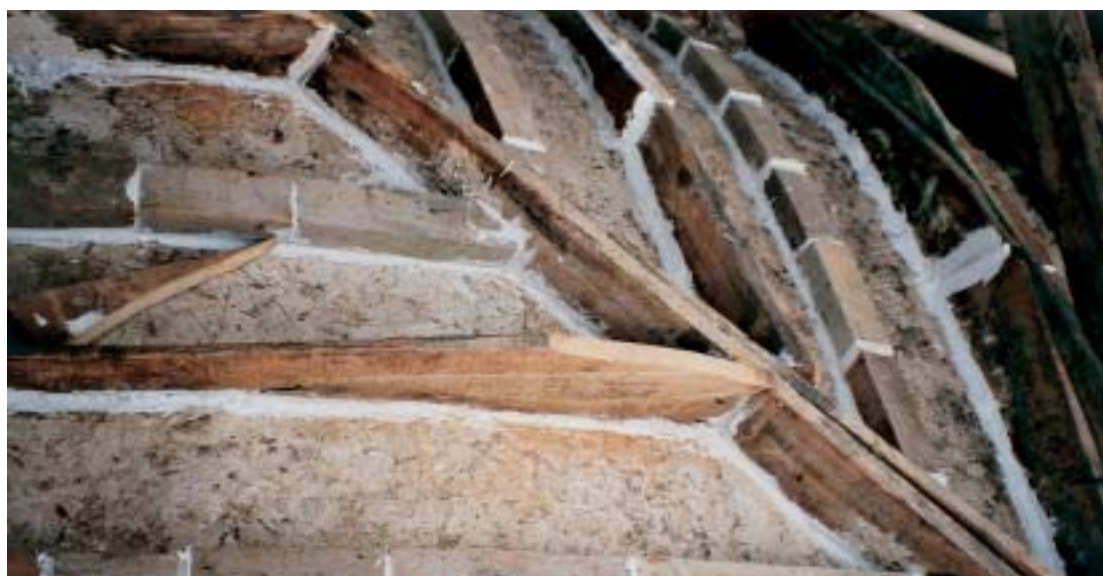
**Cameri - Novara**

Villa Picchetta.

Recupero della volta lignea anche mediante la sostituzione di alcune centine.

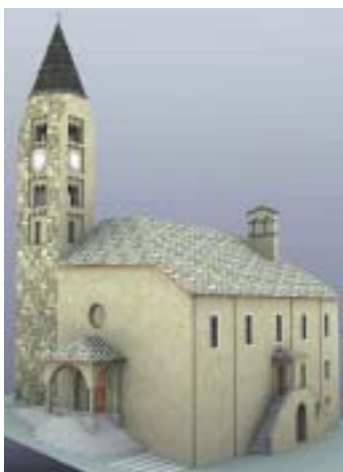
**Courmayeur - Aosta**  
Chiesa Parrocchiale di S. Pantaleone.

Preconsolidamento delle murature affrescate dell'altare e della navata con calce da restauro. Perforazione a recupero dei liquidi di raffreddamento con inserimento di tiranti alle pareti preconsolidate.

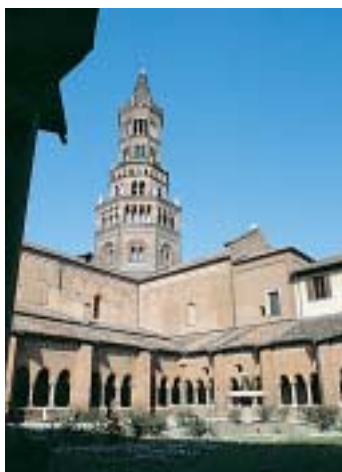
**Milano**  
Abbazia di Chiaravalle.

Consolidamento statico delle volte e delle murature del transetto laterale sinistro; consolidamento degli arconi della navata principale mediante inserimento di tiranti.

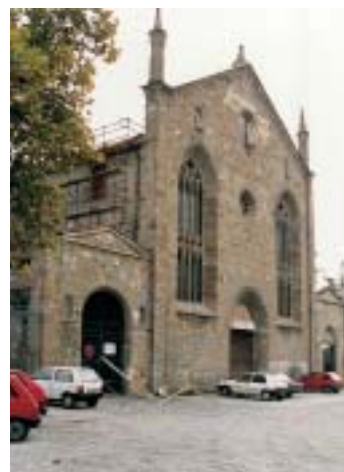
**Bergamo - Città alta**  
Chiesa S. Agostino.

Ancoraggio dei muri adiacenti il tetto dell'abside mediante inserimento di 2 tiranti (pietra arenaria e mattoni).

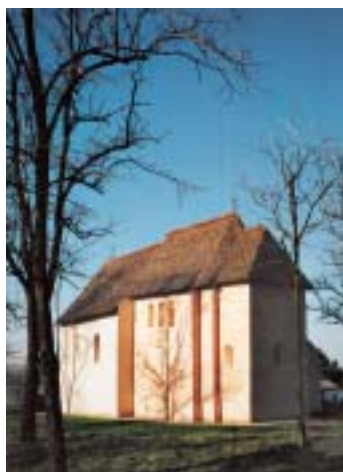
**Egyhazsdengeleg - Ungheria**  
Chiesa medioevale.

Intervento di consolidamento statico realizzato con l'inserimento di circa 180 metri lineari di tiranti. I tiranti, previo carotaggio con recupero dei liquidi di raffreddamento, sono stati ancorati a piastre sottotraccia. Sollevamento e consolidamento volte altare e sacrestia.

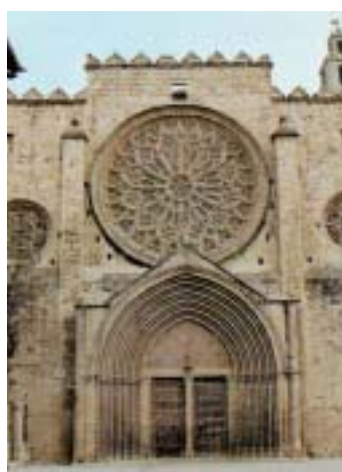
**Barcelona - Spagna**  
Monastero di Sant Cugat del Valles.

Consolidamento sala capitolare con l'inserimento di 3 tiranti, posizionati internamente allo spessore della muratura, in corrispondenza dei tre lati sporgenti fortemente lesionati. Iniezioni coassiali ai tiranti.

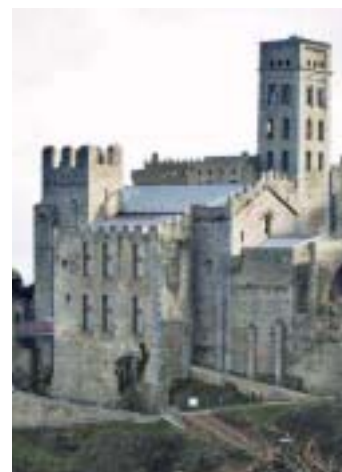
**Barcelona - Spagna**  
Monastero di Sant Pere de Rodes.

Consolidamento statico del campanile mediante inserimento di tiranti, diametro 30 mm, nelle murature, a quote differenti, opportunamente tesati e iniettati coassialmente. I tiranti posti alla sommità del campanile, oltre a incrementare le caratteristiche di resistenza delle murature, svolgono un'azione di contenimento delle spinte esercitate dalla volta di copertura.
